# イオニアミストPROの施工結果 宮古協栄バス(資)協栄タクシー 様

# ■ イオニアミスト 施工場所・施工写真

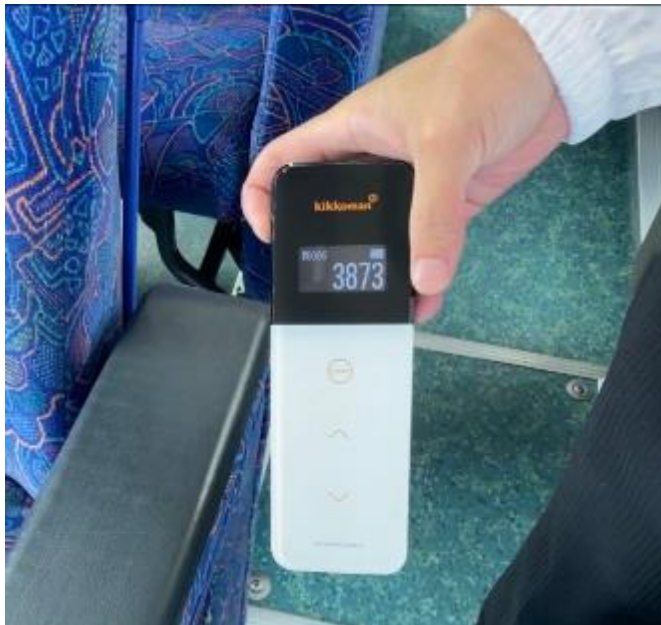
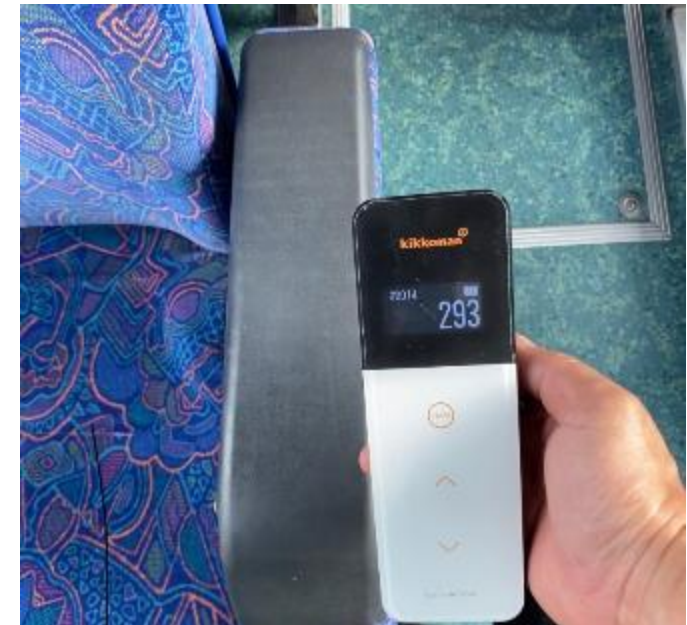
# ■ 1箇所目 118号車 客席ひじ掛け

| | 施工前 | 施工後 | 効果 |
|---|---|---|---|
| 客席ひじ掛け | 3,873 | 293 | -3,580 |

-92%

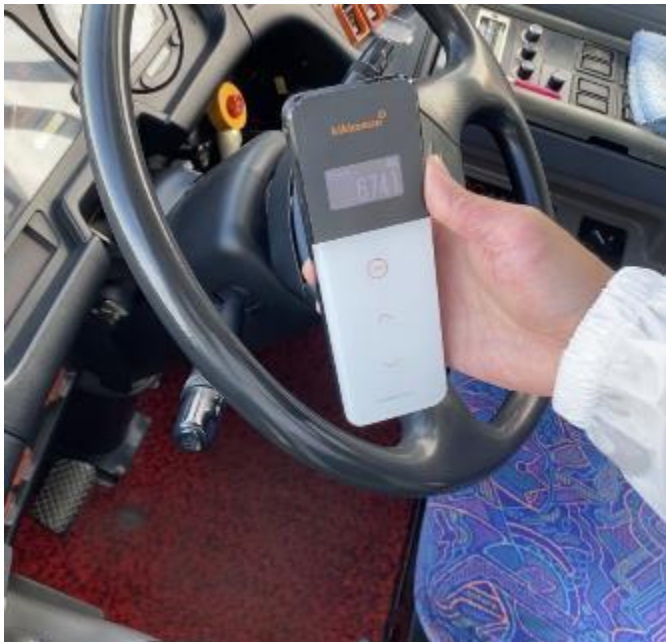
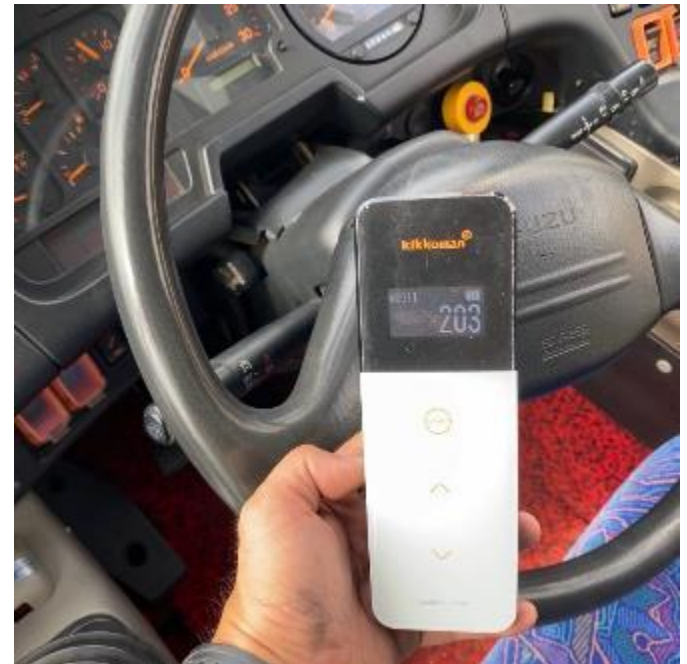
# ■ 2箇所目 118号車 ハンドル

| | 施工前 | 施工後 | 効果 |
|---|---|---|---|
| ハンドル | 6,741 | 203 | -6,538 |

-94%

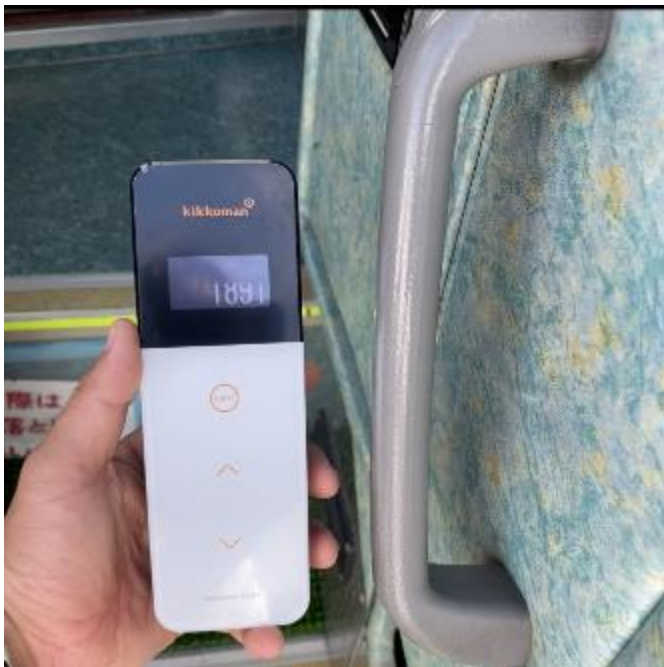
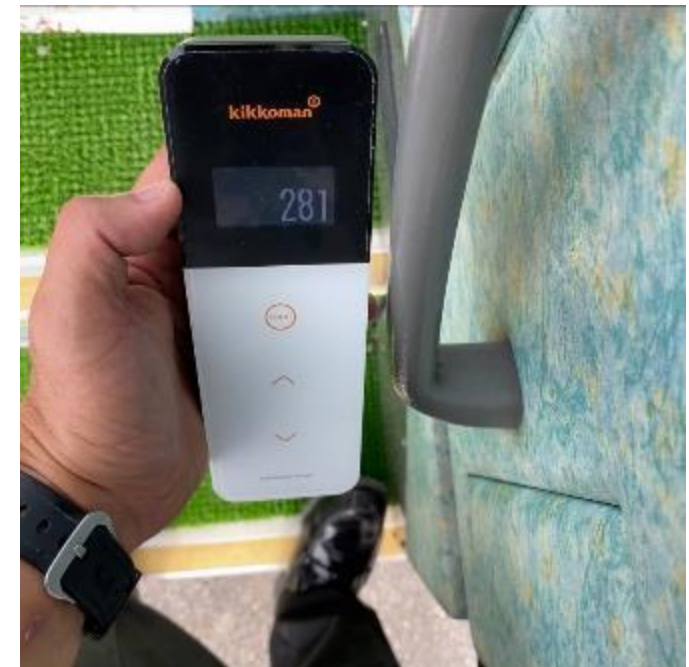
# ■ 3箇所目 118号車 入口手すり

| | 施工前 | 施工後 | 効果 |
|---|---|---|---|
| 入口手すり | 1,891 | 281 | -1,610 |

-85%

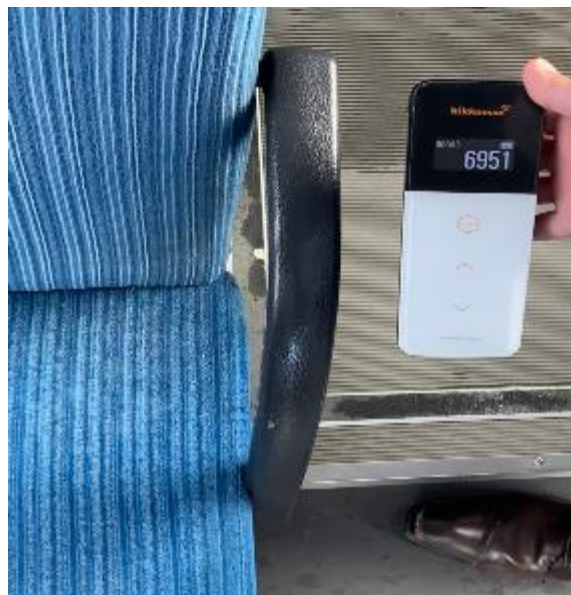
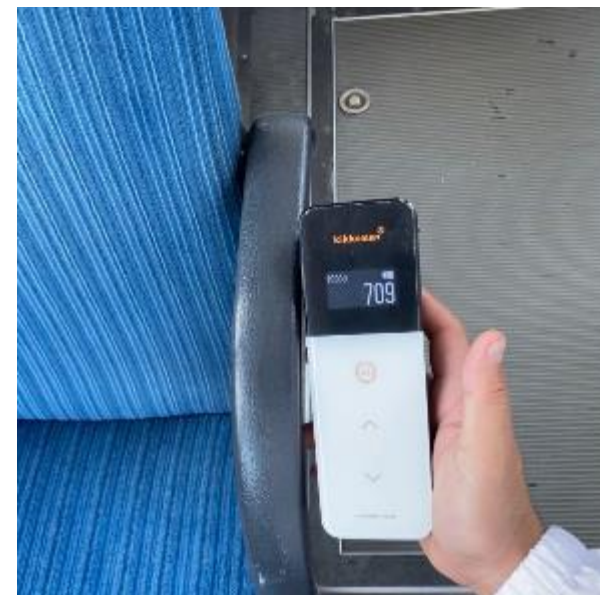
# ■ 4箇所目 72号車 客席ひじ掛け

| | 施工前 | 施工後 | 効果 |
|---|---|---|---|
| ひじ掛け | 6,951 | 709 | -6,242 |

-89%

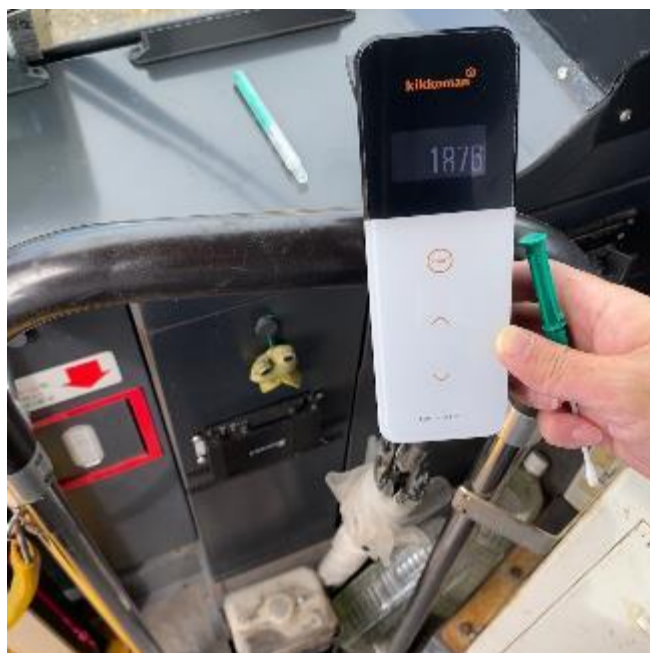
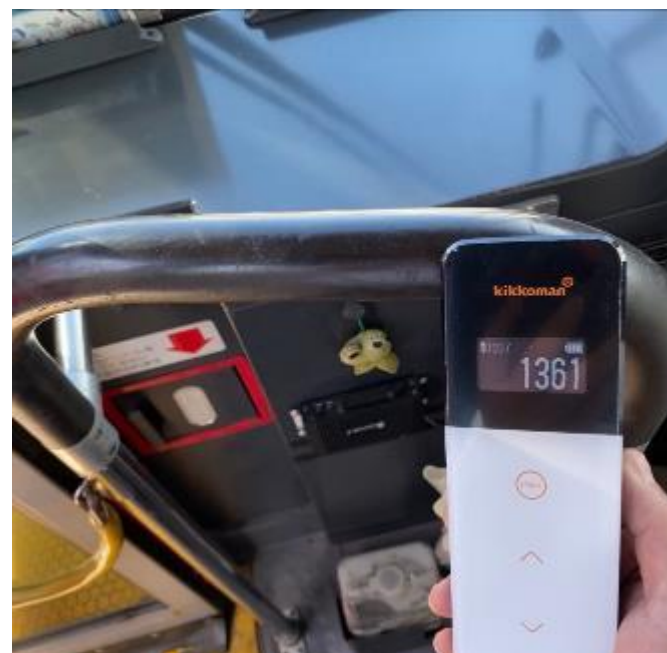
# ■ 5箇所目 72号車 入口手すり

| | 施工前 | 施工後 | 効果 |
|---|---|---|---|
| 入口手すり | 1,876 | 1,361 | -515 |

-27%

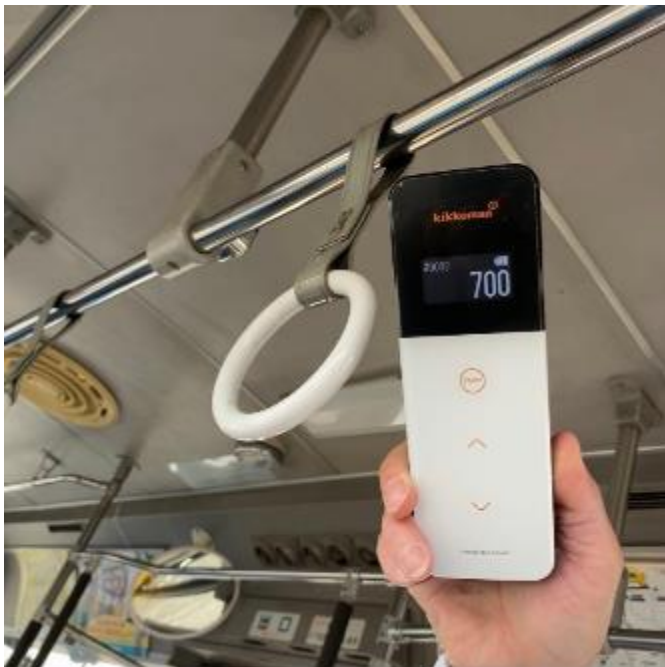
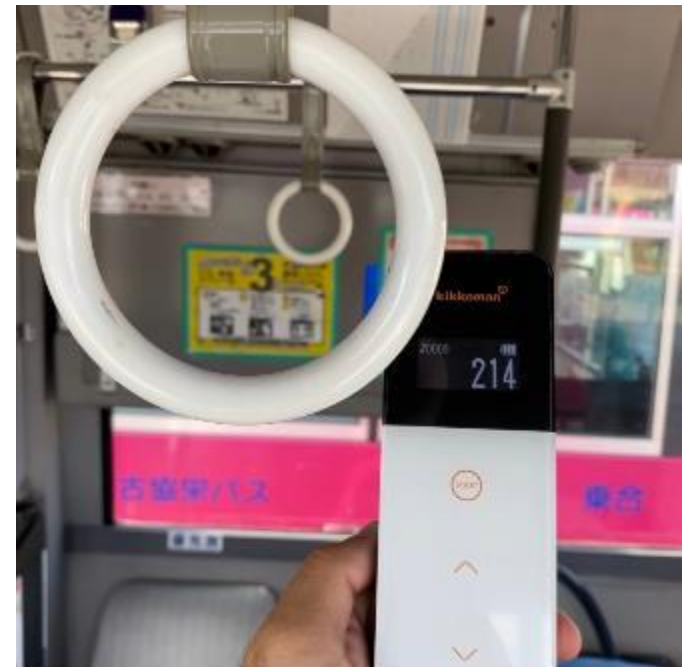
# ■ 6箇所目 72号車 つり革

| | 施工前 | 施工後 | 効果 |
|---|---|---|---|
| つり革 | 700 | 214 | -486 |

-69%

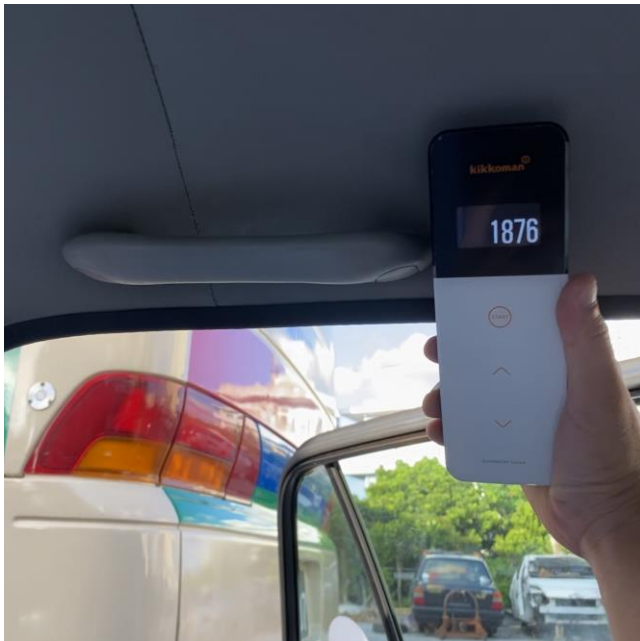
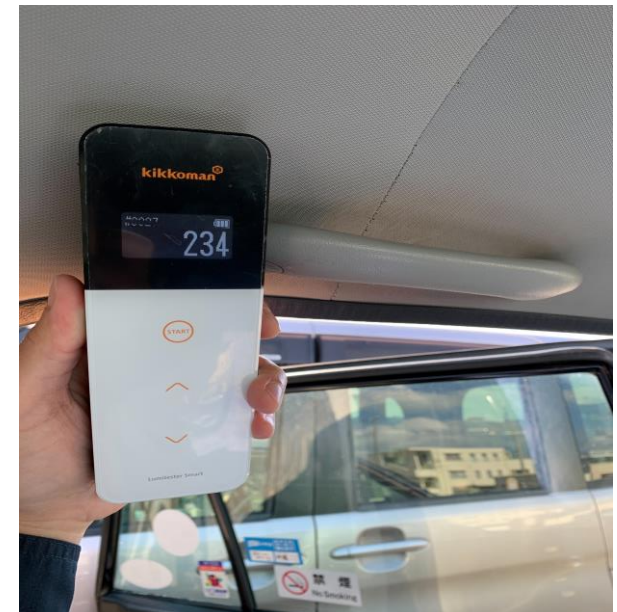
# ■ 7箇所目タクシー 31号車 アシストグリップ°

| | 施工前 | 施工後 | 効果 |
|---|---|---|---|
| アシストグリップ° | 1876 | 234 | -1642 |

-81%

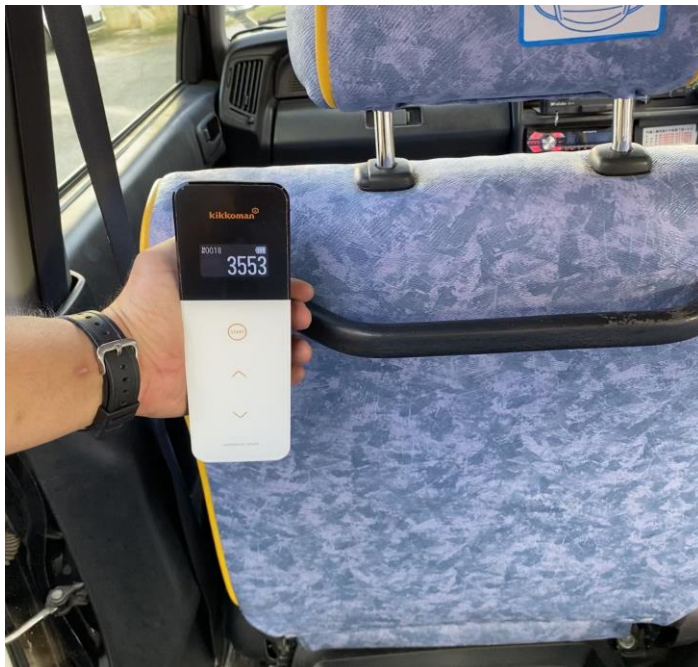
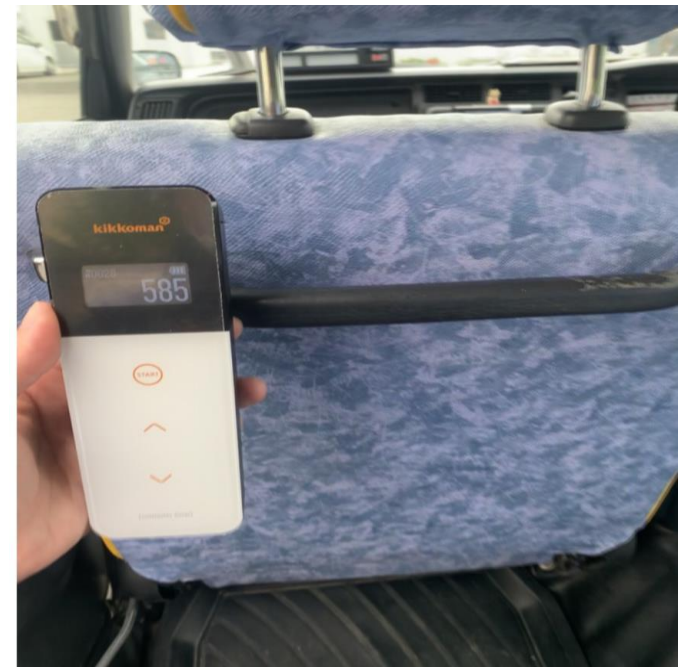
# ■ 8箇所目タシー 31号車 アシストグリップ°

| | 施工前 | 施工後 | 効果 |
|---|---|---|---|
| アシストグリップ° | 3553 | 585 | <b>-2968</b> |

**-61%**
